## Gönnsdorfer Park hat den Brunnen zurück

Schwere Technik war am Mittwoch nötig, um die neue Sandsteinschale am Dresdner Brunnen aufzusetzen. Sieben Wochen hat ein Steinmetzmeister an ihr gearbeitet.

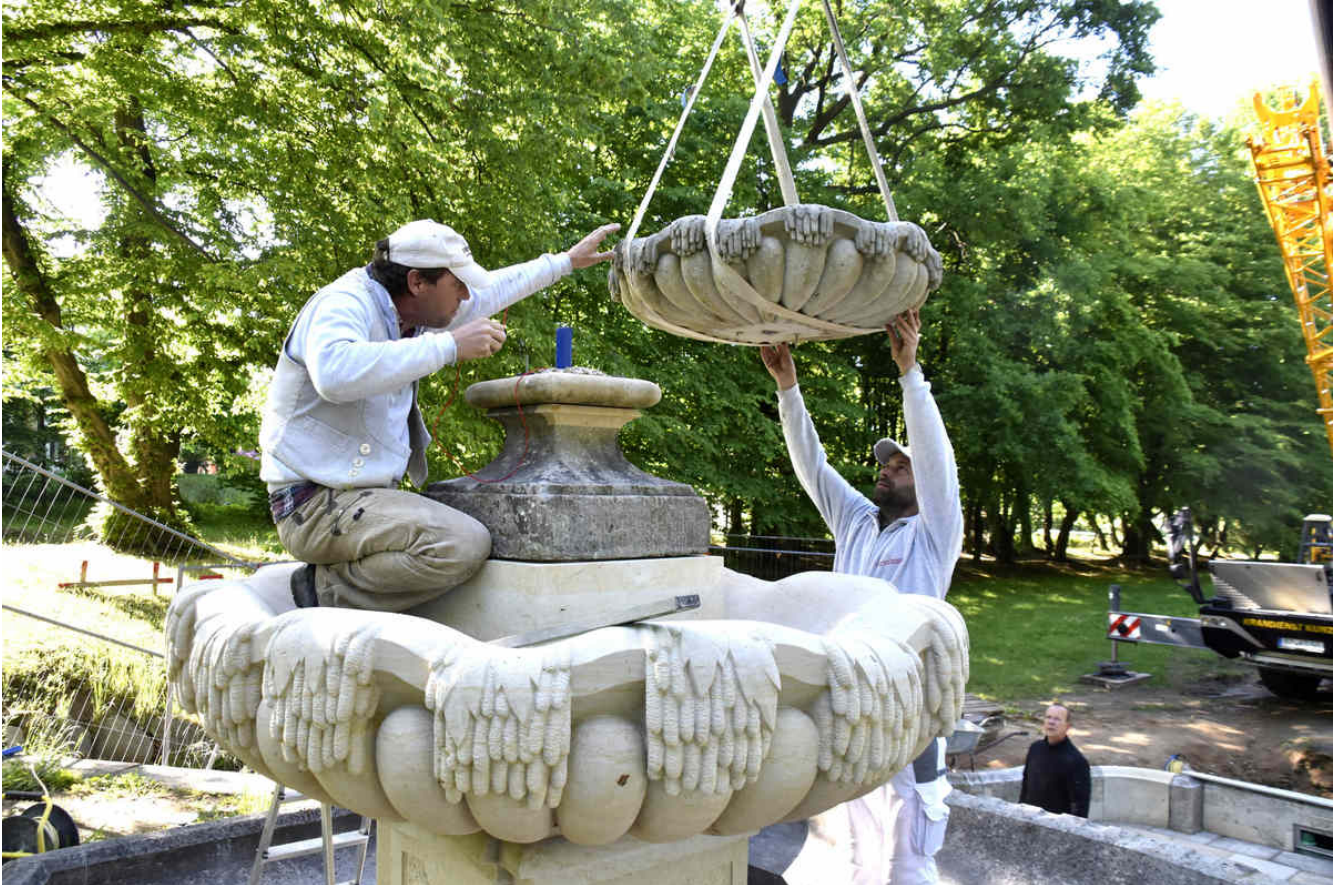
Die untere Brunnenschale ist von Jens Schrot (links) neu gefertigt worden. Hier setzt er die kleine, obere Schale mit seinem Kollegen Silvio Bick auf. © Marion Doering

**Dresden.** 1,8 Tonnen müssen erst mal bewegt werden. So viel wiegt die neu gefertigte Schale aus Reinhardtsdorfer Sandstein, die Jens Schrot gemacht hat. Das relativ verschlissene Original aus dem Gönnsdorfer Park diente dem Steinmetzmeister von der Firma Fuchs & Girke als Vorlage. Sieben Wochen hat er die neue Brunnenschale aus einem 3,5 Tonnen schweren Block herausgearbeitet.

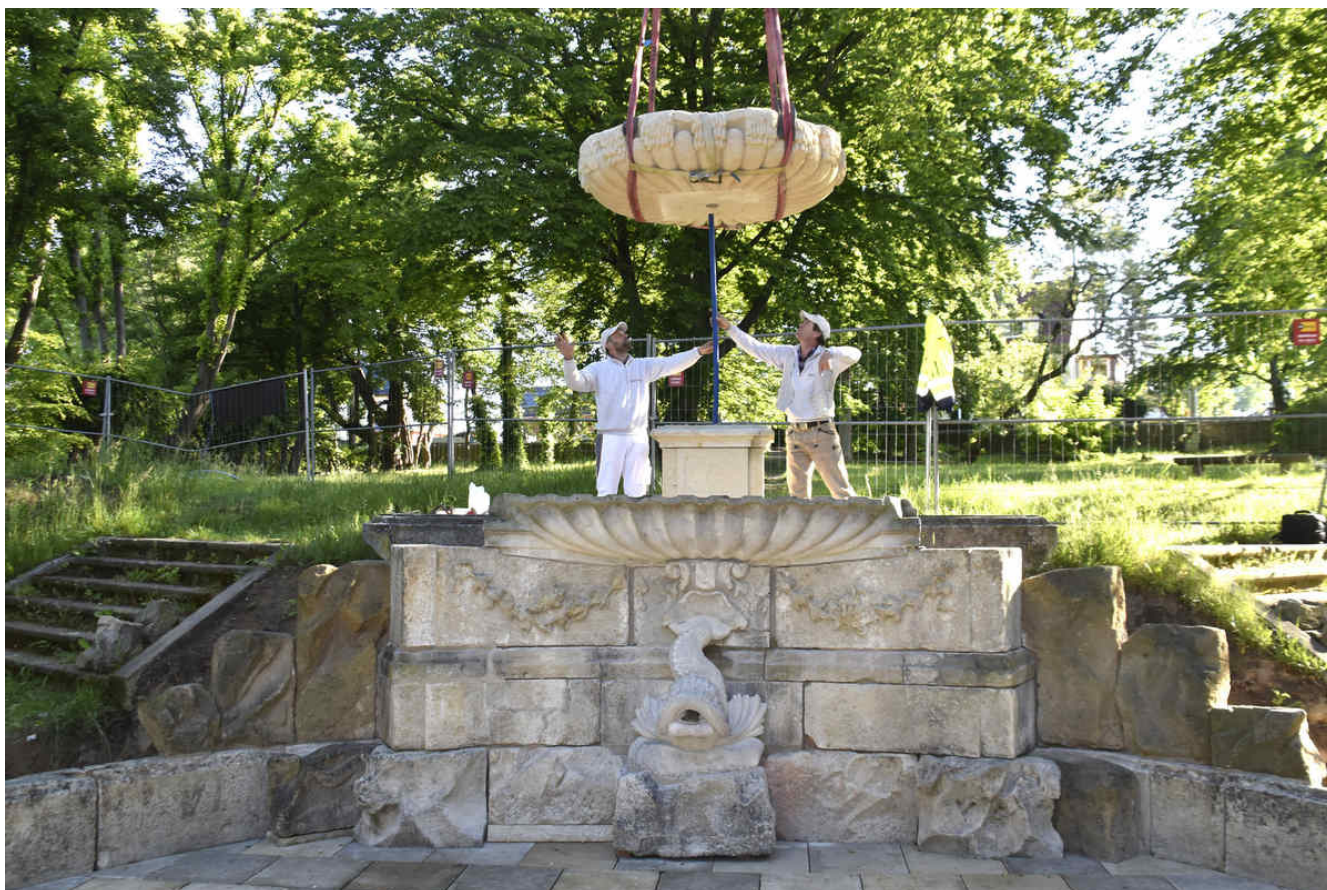
Da schwebt sie ein, die neue Schale. Mit einem Schwerlastkran wurde sie eingehoben und von Jens Schrot (re.) und Silvio Bick passend aufgesetzt. © Marion Doering

Mit einem Schwerlastkran wird sie an diesem Mittwochmorgen vom Lkw auf den ebenfalls neuen Sockel gehoben. Dafür ist Fingerspitzengefühl beim Kranfahrer nötig. Jens Schrot und sein Kollege Silvio Bick justieren die an den Seilen hängende Schale noch etwas aus, dann das Signal, dass die Seile abgelassen werden können.

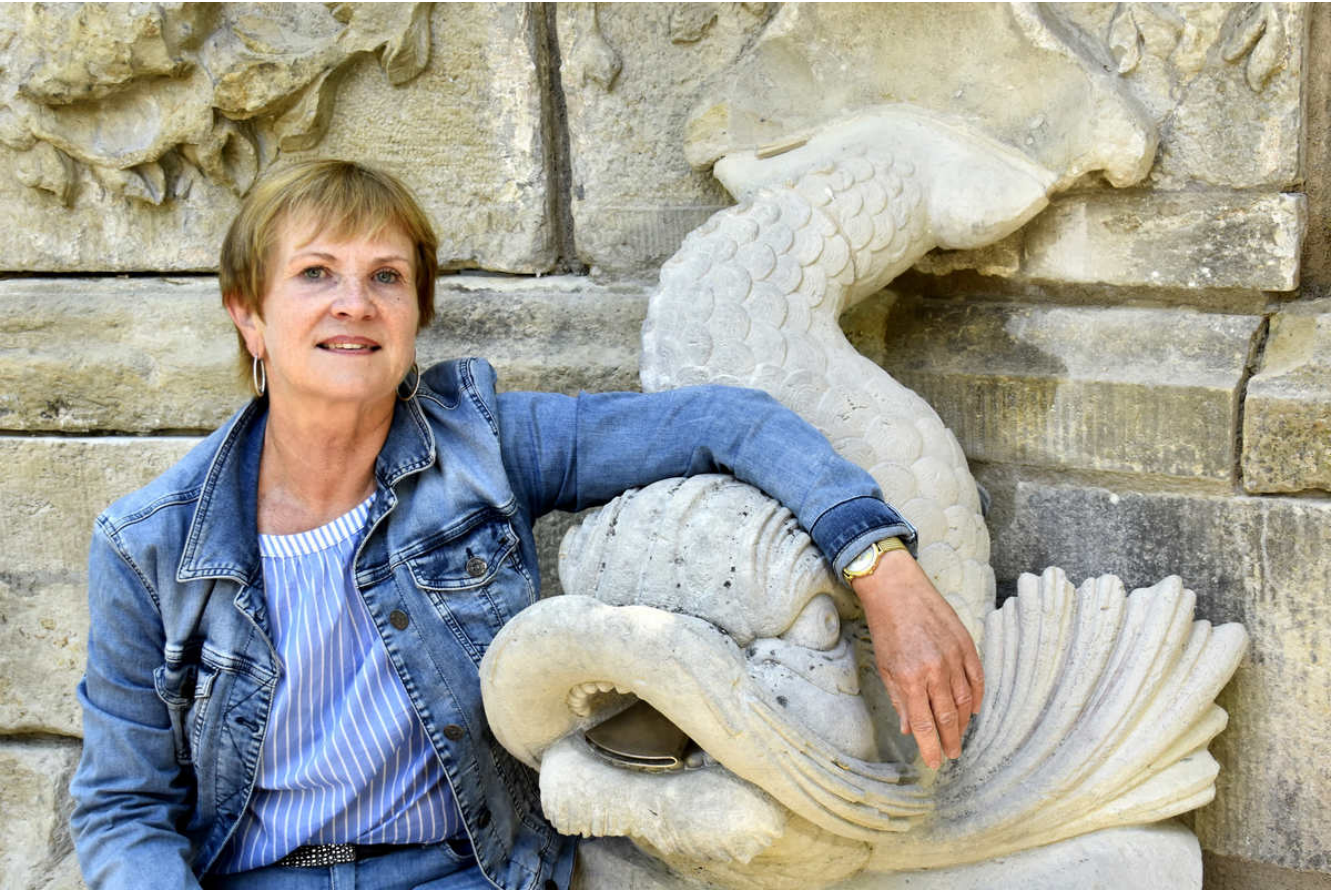
Margot Schwab vom Amt für Stadtgrün ist für Dresdens Brunnen zuständig. Aus dem Fisch neben ihr wird in Gönnsdorf bald wieder Wasser sprudeln. © Marion Doering

Der Brunnen war undicht. Das über zwei Brunnen herangeführte Wasser lief schneller wieder weg, als es zu sehen war, sagt Margot Schwab, die im Amt für Stadtgrün für Dresdens Brunnen zuständig ist. Jetzt sind der Untergrund und die Seitenwände abgedichtet. "Wir haben uns im Vorfeld mit dem Amt für Denkmalpflege über jeden Schritt abgestimmt", sagt sie.

Das Amt hat auch entschieden, die große Schale neu zu arbeiten. Das Original steht jetzt vor der Zionskirche in der Südvorstadt, dem Lapidarium der Stadt. Eine Umwälzpumpe kombiniert mit einer UV-Anlage soll auch ohne Chemie für gute Wasserqualität sorgen. Die Technik ist in einem großen Betonelement im Boden eingebaut.
