# Semperoper bekommt sichere Dachbalustrade

Sächsische Sandstein-Fachleute arbeiten jetzt in luftiger Höhe. Worauf es besonders ankommt.

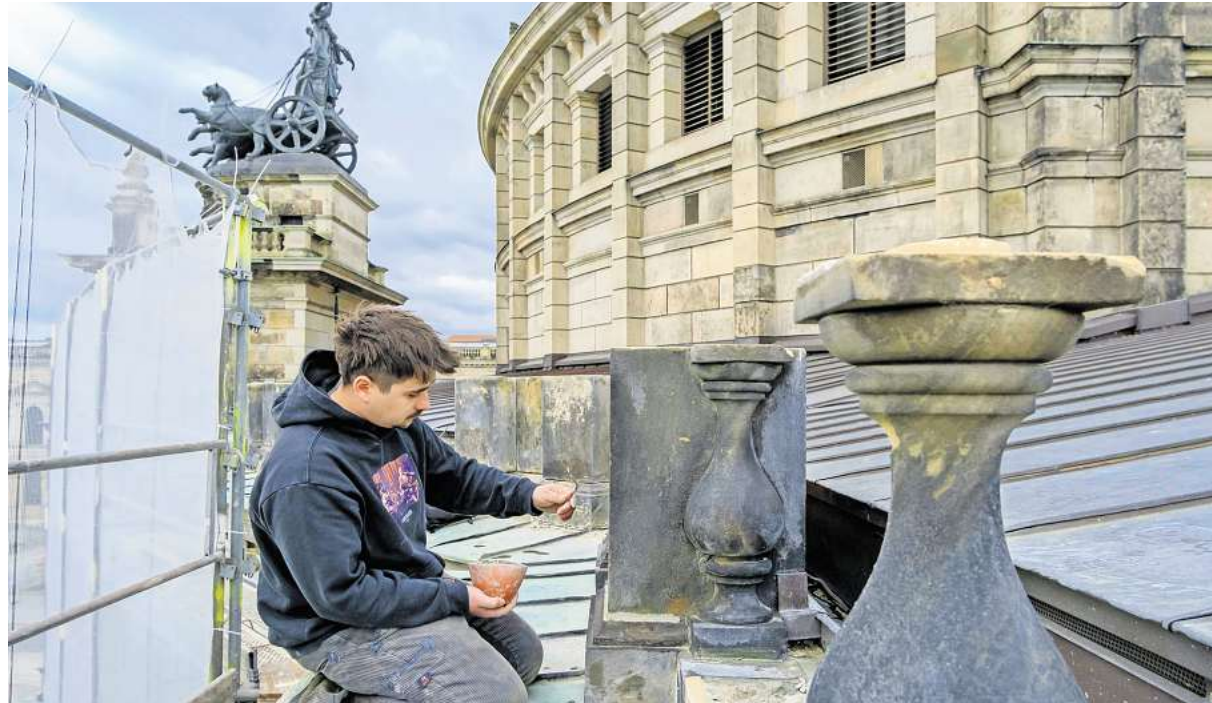
Die Dachbalustrade auf der Elbseite der Semperoper wird restauriert. Steinmetz-Lehrling Justus Birke schließt mit seiner Lanzette und Mörtel gerade eine offene Fuge. Bis November dieses Jahres sollen alle Arbeiten abgeschlossen werden.

Fingerspitzengefühl ist von Justus Birke an diesem Tag gefragt. Vorsichtig bringt der 23-Jährige mit seiner Lanzette den Mörtel in die Lagerfuge am Fuße des Sandsteinblocks ein, der in der Fachsprache als Postament bezeichnet wird. Dieses gehört zur Sandstein-Balustrade, die sich vom Portal bis zum Elbbalkon der Semperoper erstreckt. In den vergangenen Tagen hatte der Steinmetzlehrling mit seinem Werkzeug den losen Putz aus den Fugen entfernt, die er jetzt wieder schließt. „Ich mag meinen Arbeitsplatz auf der Semperoper sehr“, sagt der junge Handwerker. „Der Blick zum Schloss und zum Zwinger ist schon etwas Besonderes.“

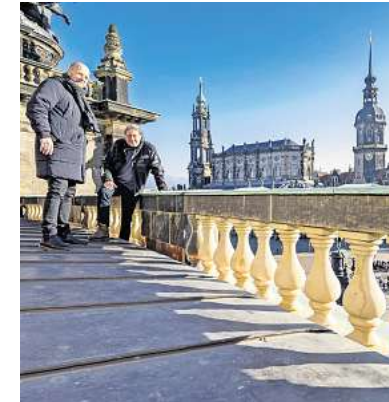
SIB-Sachgebietsleiter Knut Börner (l.) und Bauleiter Wolfram Hasert begutachten im Dezember 2025 die restaurierte Dach-Balustrade auf der Zwingerseite der Semperoper.
